РЕКОНСТРУКЦИЯ УЗЛА ПОДШИПНИКОВ ВНУТРЕННЕГО РЕДУКТОРА КЛЕТИ СКОРОСТНОГО БЛОКА СТАНА 210

Немзоров Андрей Алексеевич

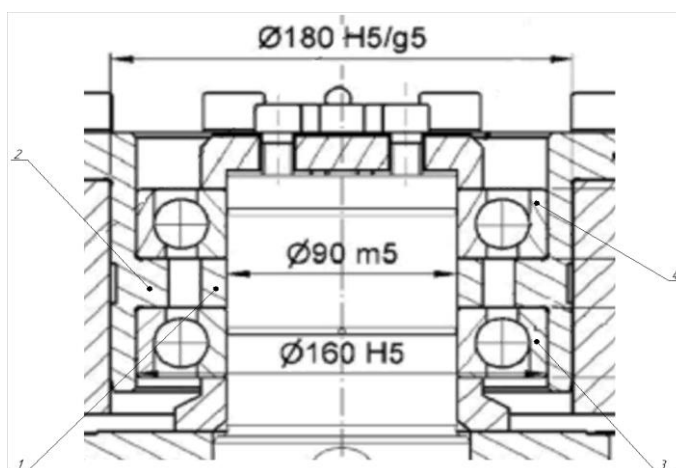
Рисунок 2 – фрагмент чертежа редукторной части клетки до реконструкции

В процессе эксплуатации скоростного блока были выявлены недостатки подшипникового узла промежуточного вала. Преждевременный выход из строя подшипников происходил из-за выявленных недостатков подшипникового узла вала, а именно: невозможность обеспечить требуемое отклонение по плоскостности втулки 1 и стакана 2, рисунок 2, а также неправильное базирование подшипников по “трем точкам”. Наружное кольцо нижнего подшипника 3, рисунок 2, сдавливается выступом стакана 2 и в процессе эксплуатации из-за высоких нагрузок скашивается вниз ввиду отсутствия опоры. Подшипники приходилось менять каждые 30 дней.
