АНАЛИЗ ДЕФЕКТОВ ОТЛИВКИ «ОСНОВАНИЕ» ИЗ ТИТАНОВОГО СПЛАВА НА ПЛАВИЛЬНО ЗАЛИВОЧНОЙ УСТАНОВКЕ 833 Д

Магистр 1 года ⁽¹⁾, студент 5 курса ⁽²⁾,
кафедра «Литейные технологии»

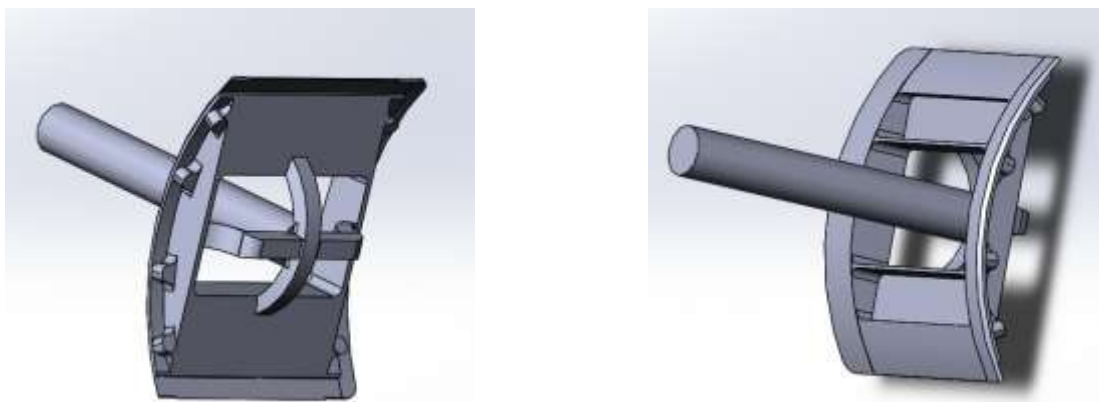
Рис. 2 Вариант литниковой системы.

Был предложен следующий вариант литниковой системы (Рис. 2):

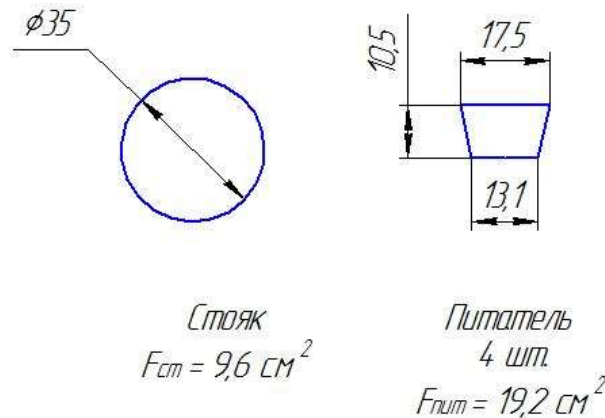
Рис. 3 Размеры литниковой системы.

Параметры ЛС: наилучшие результаты достигаются при применении расширяющихся ЛС, когда суммарное сечение литниковых каналов увеличивается от стояка к питателям в

соотношении 1: 2: 2,5. Согласно рекомендациям, для отливок массой менее 20 килограмм площадь сечения стояка равна $9,6 \text{ см}^2$ (Рис. 3).

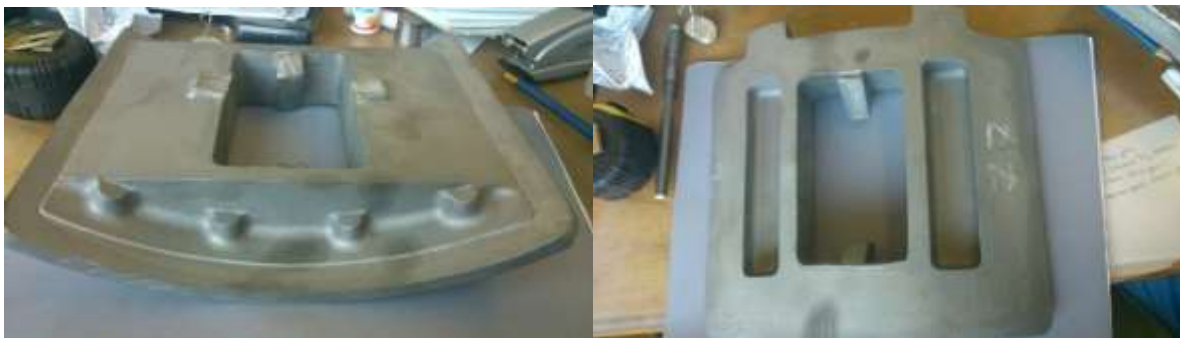
Рис. 4 Геометрия отливки.

- Геометрия соблюдена полностью, после обмеров было выяснено, что размеры отливки лежат в допустимом интервале (Рис. 4).
